上海第二工业大学金海路校区拓展工程

水土保持监测季报

监测单位：上海德方环保科技有限公司

(2021年第3季度)

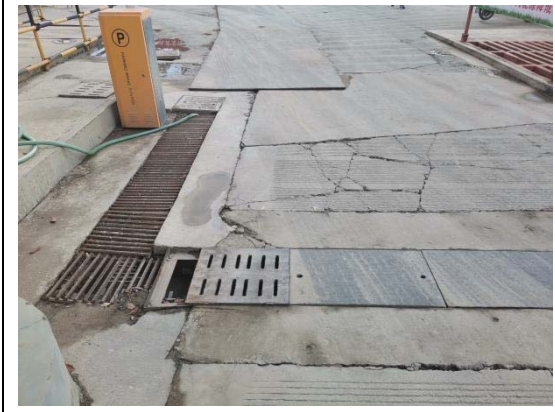
<p>沉淀池 1</p>	<p>沉淀池 2</p>
